OCELOVÁ LÁVKA PŘES RAMENO LABE NA KMOCHŮV OSTROV V KOLÍNĚ

Obsah: 1. Technická pomoc – hlavní prohlídka mostu

Praha, červenec 2013

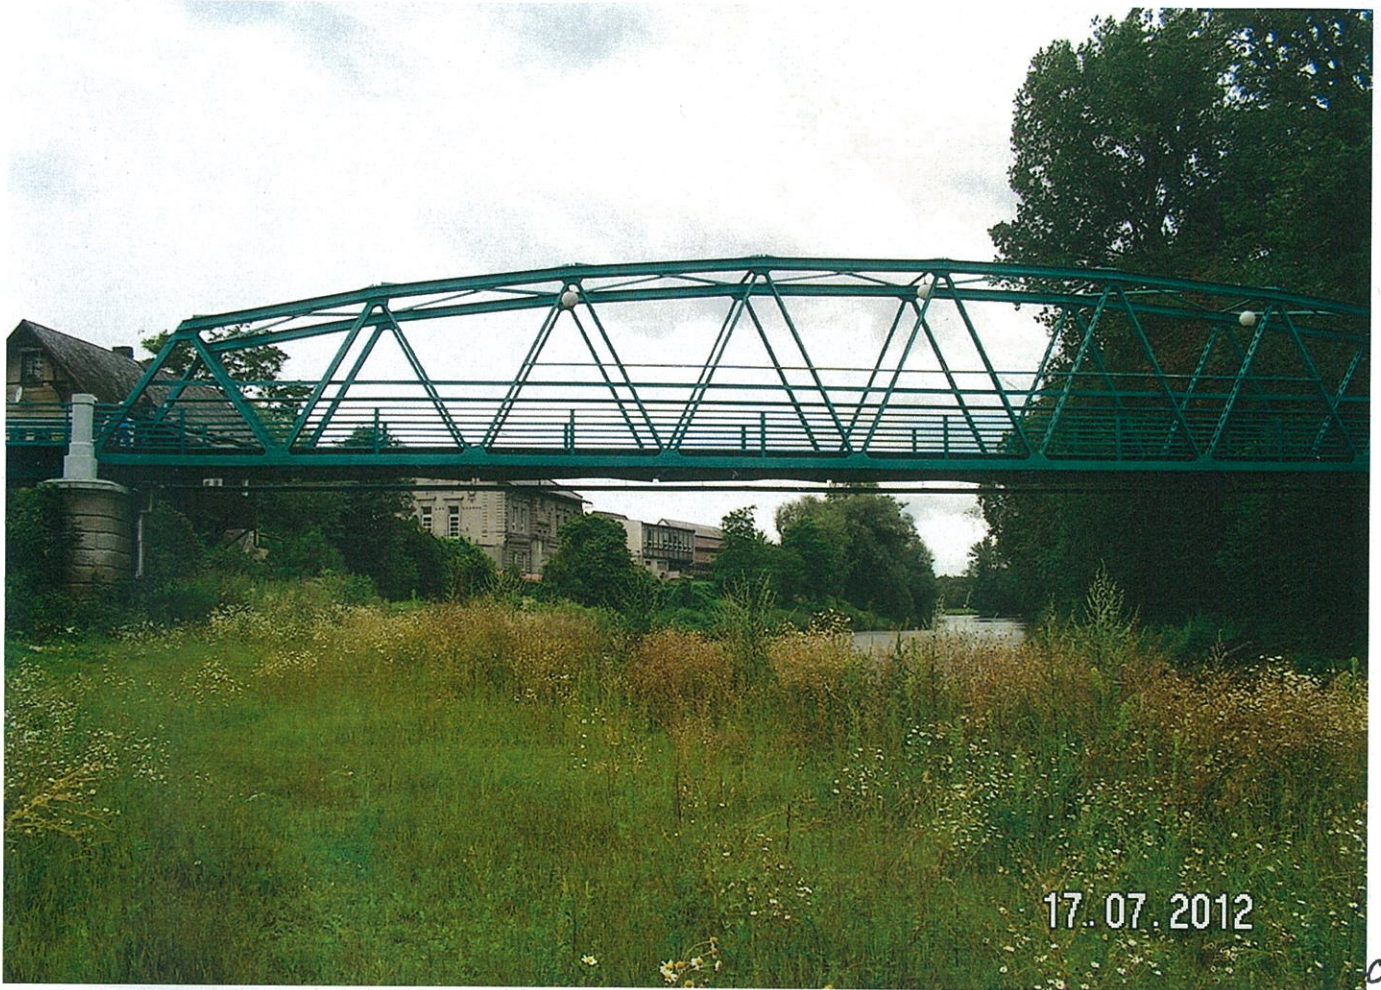
obr. 1

- obr. 1. pohled na prostřední část lávky, tj. na její příhradovou část od levého břehu
- obr. 2. pohled na spodní část mostovky, zahrnující dřevěnou podlahu, podélníky, příčníky,
spodní pasy příhradových nosníků a zavětrování křížové
- obr. 3. dtto jako obr. 2.
- obr. 4. pohled na vstupní portál prostřední části lávky
- obr. 5. pohled na prostřední část lávky s dvěma potrubími
- obr. 6. pohled na krajní část lávky (v pozadí 3 sloupy lávky přes železniční trať Praha-Kolín)
s plnostěnným hlavním nosníkem na levém břehu ramena Labe
- obr. 7. pohled na krajní část lávky – vlevo část lávky přes železniční trať Praha-Kolín
- obr. 8. pohled na část lávky střední, příhradové a část plnostěnné u Kmochova ostrova.
