TECHNICKÁ ZPRÁVA

Název stavby:	STAVEBNÍ ÚPRAVY A OPRAVA VODÁRENSKÉ
Stupeň dokumentace:	VĚŽE NA POZEMKU PARC.Č. 2658, K.Ú. KOLÍN údržba a oprava
Charakter stavby:	stavební úpravy
Investor:	Město Kolín Karlovo náměstí 78, 280 12 Kolín 1
Místo stavby:	pozemek parc.č.2658, k.ú. Kolín
Odpovědný projektant:	Ing. Martin Škorpík ČKAIT0001840

Předmětem dokumentace jsou stavební úpravy a oprava vodárenské věže v Kolíně. Účelem oprav a údržby je zachování stávajícího stavu exteriéru stavby a uvedení poškozených částí do původního stavu pro možnost následného využití dle záměru majitele.

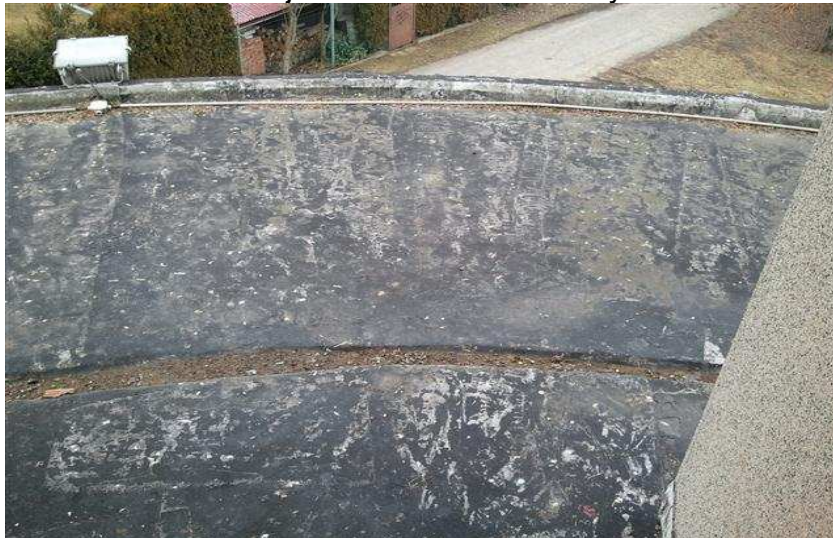
- Omítky stěn tubusu nádrže jsou na několika místech odfouklé a částečně odpadlé
- Střešní krytina římsy nad terasou je provedená ze živičné krytiny a je ve spádu k vnitřnímu žlabu. Tento žlab je cca 600 mm od stěny dříku.

- Omítky stěny samotné nádrže budou zkontrolovány mechanickým způsobem, zde nejsou odfouklé. Odfouklá místa budou otlučená. Omítky budou doplněny omítkou hladkou štukovou.

- Stávající střešní krytina z asfaltovaných pásů střechy římsy bude demontována. Na stávající spádový potěr bude provedena montáž ochranné podkladní vrstvy z geotextile 400gr/m², na ní bude provedena povlaková krytina z PE folie tl. 2 mm včetně okapového lemování z poplastovaného plechu a montáže nových vpustí s PE límcem místo stávajících.

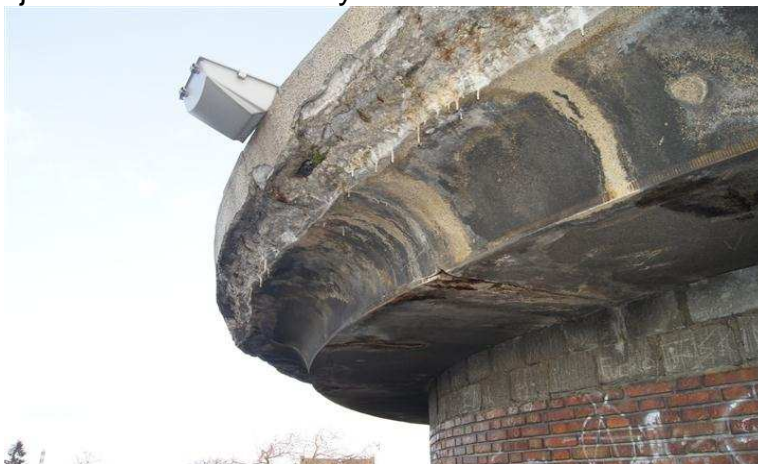
Nosná konstrukce římsy je v části poškozená a jsou odpadlé části betonové konstrukce a je obnažená ocelová výztuž.

- Místa s narušenou betonovou konstrukcí budou opravena následujícím způsobem – uvolněné části budou mechanicky a otryskáním odstraněny. Následně bude provedena kontrola výztuže. Výztuž případně doplněná a ochráněná proti korozi. Po tomto bude doplněná betonová vrstva.

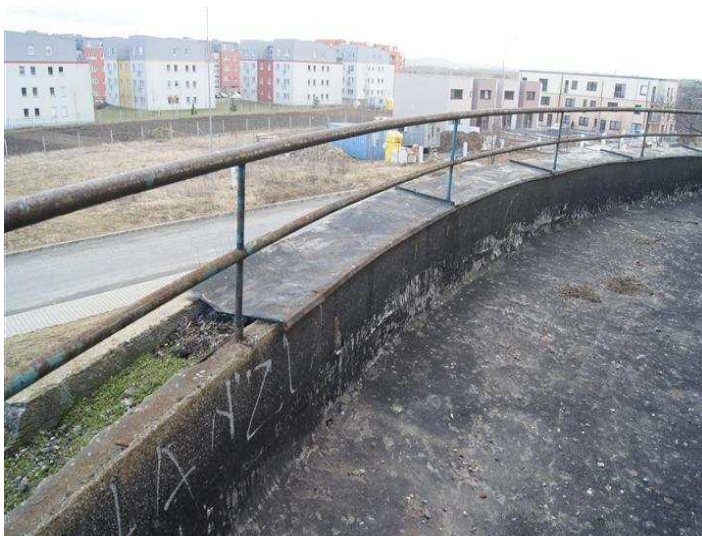
- Náslapná konstrukce podlahy terasy je provedená z asfaltovaných pásů. Konstrukce je ve spádu do středu, kde se nachází sběrný žlábek. Krytina je v poškozeném stavu. Zábradlí terasy je provedené z části zděné a z části z ocelových trubek. Zděná část byla původně provedená i s truhlíkem pro možnost pěstování květin. Truhlík byl v minulé době zaplněn štěrkopískem a betonem a zhlaví zdiva bylo oplechované falcovaným PZ plechem. Toto oplechování je poškozené a v místech dokonce chybí. Trubkové zábradlí je nepoškozené, pouze ochranný nátěr bude nutné obnovit. Z terasy je přístup do interiéru věže ocelovými dvoukřídlovými dveřmi. Tyto dveře jsou v dezolátním stavu. Před dveřmi je ochranná mříž. Původní okna byla v minulé době demontována a otvory zazděny bez úpravy povrchů. Omítky obvodové stěny jsou poškozené grafiti.

- Konstrukce podlahy terasy bude odstraněná na nosnou konstrukci a budou provedené nové vrstvy – cementový potěr do spádu, ochranná vrstva z geotextilie 400 gr/m², povlaková krytina z PE folie tl. 2 mm, teracové dlaždice uložené do plastových roznášecích terčů. Budou mosazeny nové vpusti místo stávajících.

- Výplňové zdivo, které bylo vyzděno místo vybouraných ocelových oken, bude vybouráno a bude provedena montáž jednoduchých ocelových oken s členěním dle původní dokumentace. Dvoukřídlové dveře budou demontovány a budou vybourány zárubně. Bude provedena montáž nových dveří včetně zárubně rohového typu „Z“. Ocelové dveře budou s ochranou proti korozi zinkováním. Stávající mříž bude repasovaná.

- Stávající oplechování zhlaví stěny zábradlí terasy bude demontováno a bude provedené nové oplechování z polastovaného plechu s falcovými spoji. Ocelové trubky zábradlí budou opatřeny novým nátěrem z polyuretanového emailu.

- Stěny zděných konstrukcí jsou poškozené grafiti nátěry. Tyto nátěry budou odstraněny otryskáním a omytím saponátovou vodou pro odmaštění. Povrchy budou upraveny aktivním štukem.

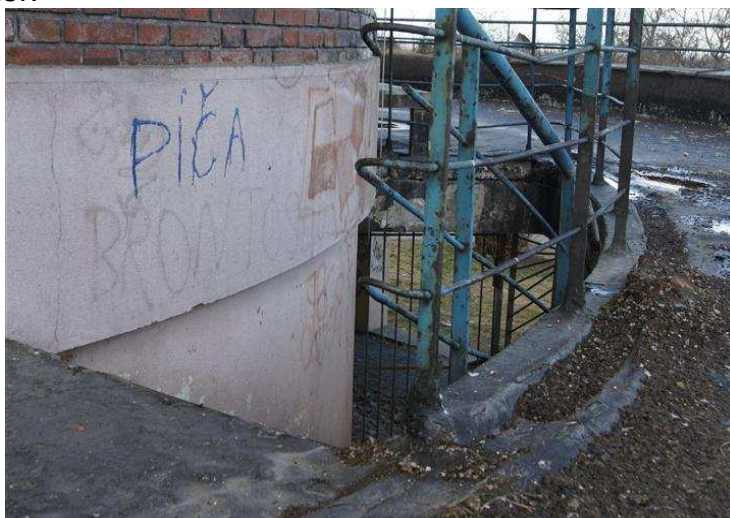
- Schodiště z ochozu věže na terasu je provedené jako betonové monolitické s ochranou hran stupňů ocelovými úhelníky. Úhelníky u několika stupňů chybí a nášlapná betonová konstrukce je poškozená mechanicky i vlivem zatékání do konstrukce. Ocelové zábradlí je v dobrém stavu, pouze bude nutné obnovit ochranný nátěr.

- Z hran stupňů schodiště z ochozu na terasu budou odstraněny ocelové úhelníky a bude provedeno odsekání nášlapných vrstev z betonu do tl. 30 mm. Bude provedena montáž nových ochranných úhelníků, které budou provedeny s ochranou proti korozi žárovým zinkováním. Nášlapné vrstvy budou doplněny polymercementovým potěrem.

- Ocelové zábradlí schodiště bude opatřené polyuretanovým emailovým nátěrem.
- Podlahová konstrukce ochozu a podesty přístupového schodiště bude po odstranění stávajících vrstev provedená ze žulové mozaiky do pískového podkladu.

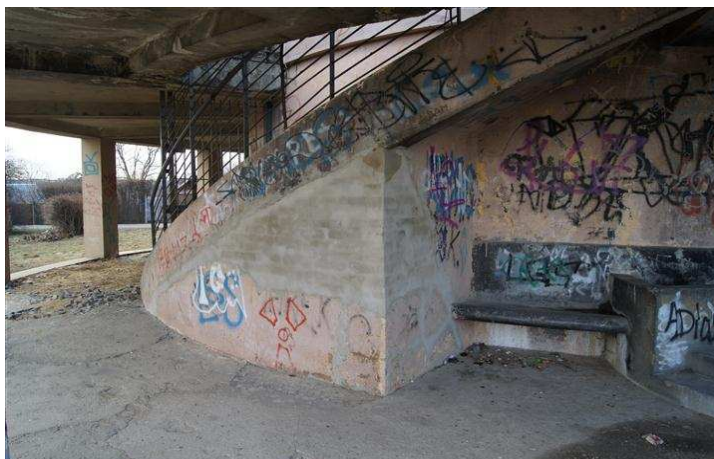
- Ochoz je tvořen střešní konstrukcí, která je ve vyšším poschodí terasou a sloupy. Podlahová konstrukce je provedená na terénu a je místy ze žulových mozaik, místy z betonové mazaniny a místy je pouze pískový podsyp. Stěny jsou poškozené grafiti. Stropní konstrukce je poškozená a místy je odpadlá betonová konstrukce a je obnažená ocelová výztuž. Potrubí dešťové kanalizace chybí.

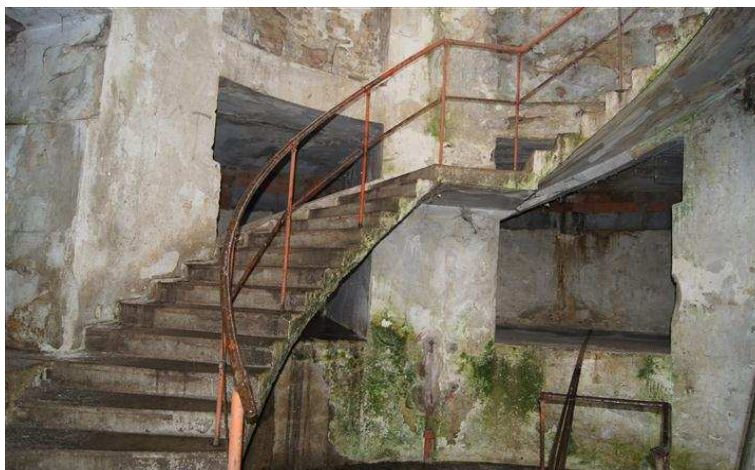
- Přístupové schodiště je provedené jako monolitická betonová konstrukce se stěnovým zábradlím s předsazenou stříškou. Podesta schodiště navazující na ochoz věže je provedená z betonové mazaniny. Omítky stěn zábradlí jsou odfouklé.
- Interiér objektu věže je poškozený vlivem zatékání do objektu a na stěnách jsou plísně.

- U stávajícího přístupového schodiště bude provedená oprava omítek stěn zábradlí.
- U stávajících oken bude vždy v každém okně u jednoho křídla vyměněná skleněná výplň za hliníkovou mřížku pro zajištění stálého větrání vnitřních prostorů věže a zamezení přístupu holubů.
